Barbara Chudzińska

Zamek w Muszynie w świetle najnowszych badań archeologicznych

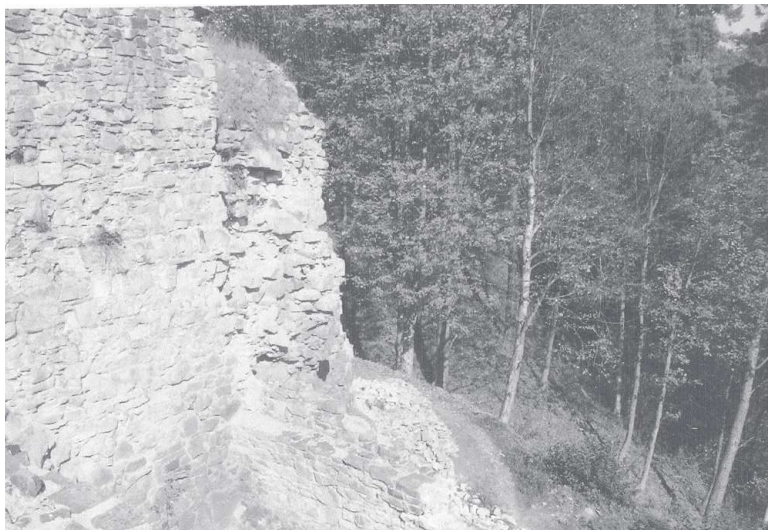
Ryc. 1. Wieża – widok wnętrza

2004; 2005a)²⁷. W tym czasie usunięto całkowicie nawarstwienia wewnątrz wieży oraz na zewnątrz jej murów od wschodu i południa, odsłaniając niewidoczną do tej pory przyporę w narożniku południowo-wschodnim. Zakres prac objął również teren między reliktyami murów sterzących na południe. Szczególnie interesujący okazał się ten ostatni obszar. Pod kilkumetrową warstwą gruzu odsłonięto pozostałości pomieszczenia umieszczonego w ryzalicie dobudowanym najpewniej w końcu XV w.²⁸. Natrafiono tam na szczątki drewnianej podłogi i relikty pieca zbudowanego z kafli wczesnorenesansowych. Podłoga zalegała na wyrównanej warstwie ułożonych bezładnie kamieni przemieszanych z ziemią i grudkami zaprawy. Materiały te pochodzą zapewne z murów zniszczonych w czasie najazdu węgierskiego w 1474 roku. Poniżej znajdowała się warstwa „śmietniskowa” (czarnobrzazowa ziemia nasyciona zabytkami), która formowała się od czasu budowy zamku do jego zniszczenia w czasie wspomnianych wyżej wydarzeń. Odkryto w niej m.in. grotty bełtów kusz. Opisany poziom przykrywał żółtą, gliniastą ziemię zalegającą na skale. W pobliżu muru na stropie gliniastej ziemi wyraźnie rysowały się pozostałości ogniska, które palono być może w czasie odbudowy zamku w 1454 roku.

Wewnątrz wieży natrafiono na ślady intensywnego pożaru (kilkucentymetrowa warstwa popiołu, mocno przepalanej ziemi i kamieni), a poniżej (w centralnej części pomieszczenia) odsłonięto rozrzucone kamienie oraz pozostałości zbutwiałego drewna (desek i gałęzi), które miały zapewne utwardzić błotniste podłoże.

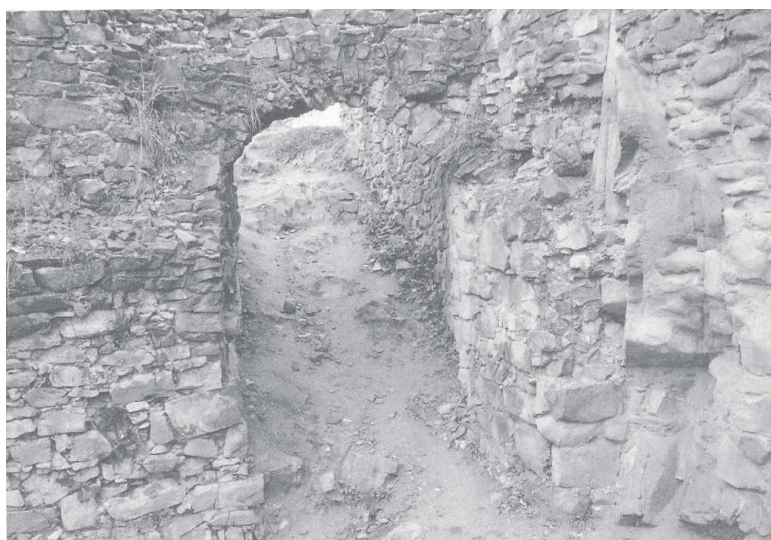
Ryc. 2. Wieża – szyja schodów (widok od wnętrza pomieszczenia)

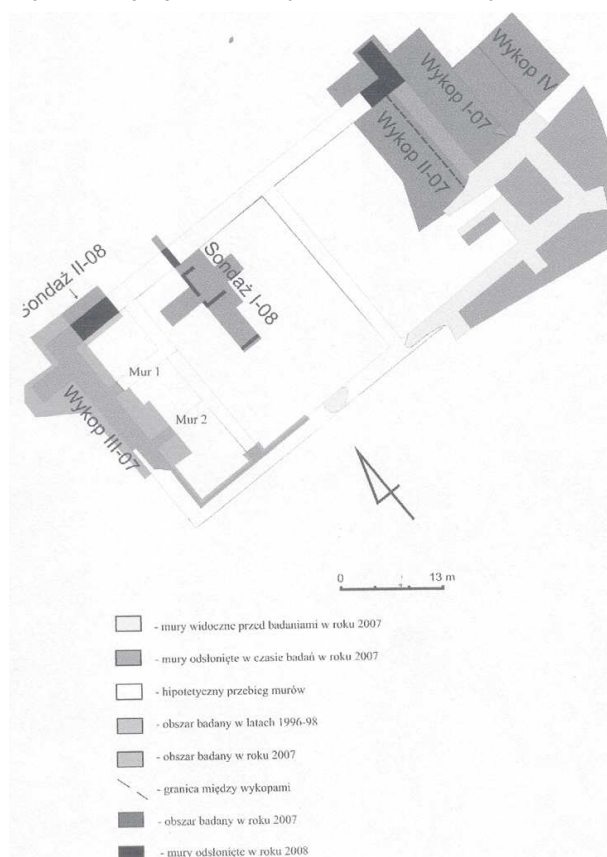
Ryc. 3. Tymczasowy, hipoteczny rzut zamku w Muszynie

Odsłonięte odcinki murów pozwoliły na wykreślenie planu zamku po przebudowie, jaka miała miejsce w końcu XV wieku (zob. ryc. 3). Plan ten jest jedynie ilustracją obecnego etapu badań i z pewnością zostanie zweryfikowany w przyszłości. Dyskusja na temat różnic i podobieństw między nim a planami Sz. Morawskiego (2008), G. Leńczyka (1983), M. Cabalskiej (1987) czy M. Filipowicz i H. Rojkowskiej (2000) przed zakończeniem prac wydaje się przedwczesna⁴¹. Wyraźnie roboczy charakter mają też inne ustalenia oparte na nie w pełni jeszcze rozpoznanych warstwiach i pobieżnie przeanalizowanym materiale zabytkowym.

Zamek pełnił przede wszystkim rolę strażnicy, ale wydaje się, że w czasie prac wykończeniowych na początku XVI w. zadbano też o wystrój, nadając mu przynajmniej częściowo nowoczesny (renesansowy) charakter. W świetle najnowszych badań można przyjąć, że mury obronne wytyczono na planie zbliżonym do prostokąta o wymiarach ok. 29 m x 59 m, przy czym mur północny może lekko załamywać się do wnętrza obwodu. Od południowego wschodu z ciągu muru wystawał głęboki ryzalit⁴², który sąsiedował z czworokątną wieżą umocnioną przyporami w narożach ściany wschodniej. Wieża ta pełniła zapewne również funkcję wieży bramnej.

W części zachodniej mury obwodowe wykorzystano wznosząc budynek mieszkalny o charakterze rezydencjonalnym (?). Był to obiekt jednotraktowy o szerokości 9 m, który w przyziemiu dzielił się na trzy niejednakowe części (6,5 oraz 7 i 8 m). Nie sposób odpowiedzieć, jak był wysoki, nie można wykluczyć, że miał piętro. Okna i drzwi posiadały kamienne obramienia w stylu renesansowym, a wnętrza ogrzewały wytworne piece w stylu wawelskim.

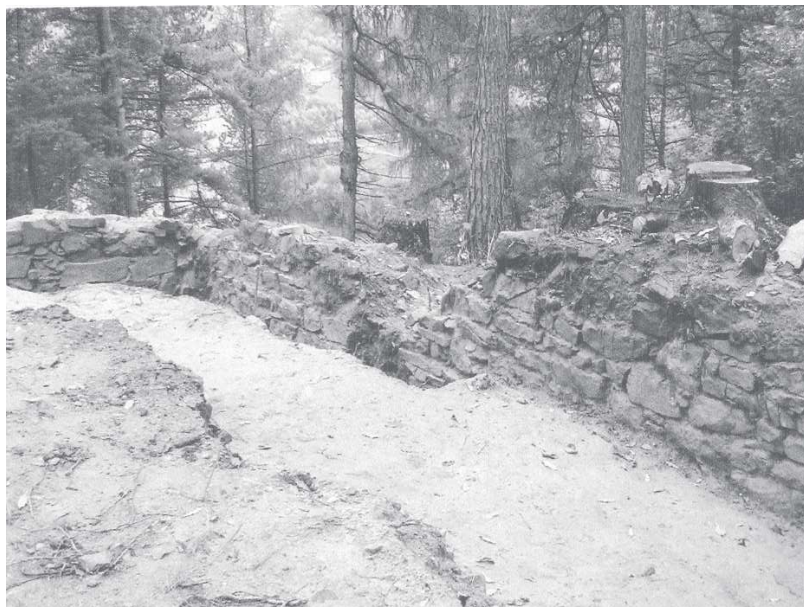
Ryc. 4. Fragment zachodniego budynku mieszkalnego (widok od północy)

W części zachodniej wytyczono wykop o długości 25 m i szerokości 15 m (wykop III-07), który dotychczas przebadano wyłącznie w pasie obejmującym zachodni mur obwodowy. Mur ten od strony wewnętrznej odsłonięto na całej długości, natomiast od zewnątrz nienaruszone lico zachowało się na długości ok. 15 m (od narożnika północnego). Partie muru w części południowej zostały poważnie zniszczone przez korzenie drzew (nie odsłonięto nieuszkodzonego lica – może zachowało się głębiej) oraz osunięcia spowodowane oberwaniem zbocza w 2. poł. XIX w. Odkryty mur ma ok. 29 m długości i ok. 2,5 m szerokości. Przetrwał praktycznie tylko w partii fundamentowej³⁵. Część naziemna – zachowana w niewielkim stopniu – nosi ślady działania ognia. Wzniesiono go w technice identycznej jak wschodni, a w wątku są czytelne ślady napraw i przebudów³⁶. Sposób murowania jest jednak bardzo staranny. Materiał dobierano kształtem i wielkością tak, by zachować poziomy i uniknąć luk między kamieniami. Do łączenia zastosowano bardzo twardą zaprawę barwy żółtawej. Widoczna zmiana wątku następuje za murem działowym 2 (nie jest tak staranny, a zbudowano go z większych kamieni łączonych bardziej piaszczystą zaprawą³⁷). Odcinek ten albo został dobudowany później, albo przemurowano go w końcu XV wieku. Wątpliwości powinno rozwiązać rozpoznanie sposobu wymurowania ławy fundamentowej, a to wymaga pogłębienia wykopu w przyszłości.

Od muru obwodowego odchodzą w kierunku wschodnim dwa mury działowe o szerokości około 1,5 m, które nie są z nim przewiązane, a które wyznaczają w przyziemiu trzy pomieszczenia o szerokości 6,5 oraz 7 i 8 metrów, jednoznacznie wskazując, że mamy to czynienia z budynkiem mieszkalnym (ryc. 4). Fundament muru oznaczonego jako 1 (odsłonięty na długości około 2 m) poszerza się około 60 cm powyżej stopy. Wymurowano go bardzo niestarannie, łącząc kamienie gliną i zaprawą. W podobny sposób wzniesiono mur 2, który odsłonięto na długości ok. 3 m.

Ławy fundamentowe opisanych wyżej murów od strony dziedzińca zostały zasypane gliniastą ziemią z kamieniami i grudkami zaprawy³⁸. Budynek nie był zatem podpiwniczony.
